ПАСПОРТ ДОСТУПНОСТИ
объекта социальной инфраструктуры (ОСИ)
№ 472

- 1.2. **Адрес объекта:**
650003, Кемеровская обл., г. Кемерово, пр. Комсомольский, д.65 А
- 1.3. **Сведения о размещении объекта:**
– отдельно стоящее здание, 2 этажа, 2806,2 м².
– наличие прилегающего земельного участка: да, 9 706 м².

**АКТ ОБСЛЕДОВАНИЯ
объекта социальной инфраструктуры
К ПАСПОРТУ ДОСТУПНОСТИ ОСИ
№ 472**

I. Результаты обследования:**1. Территории, прилегающей к зданию (участка)**

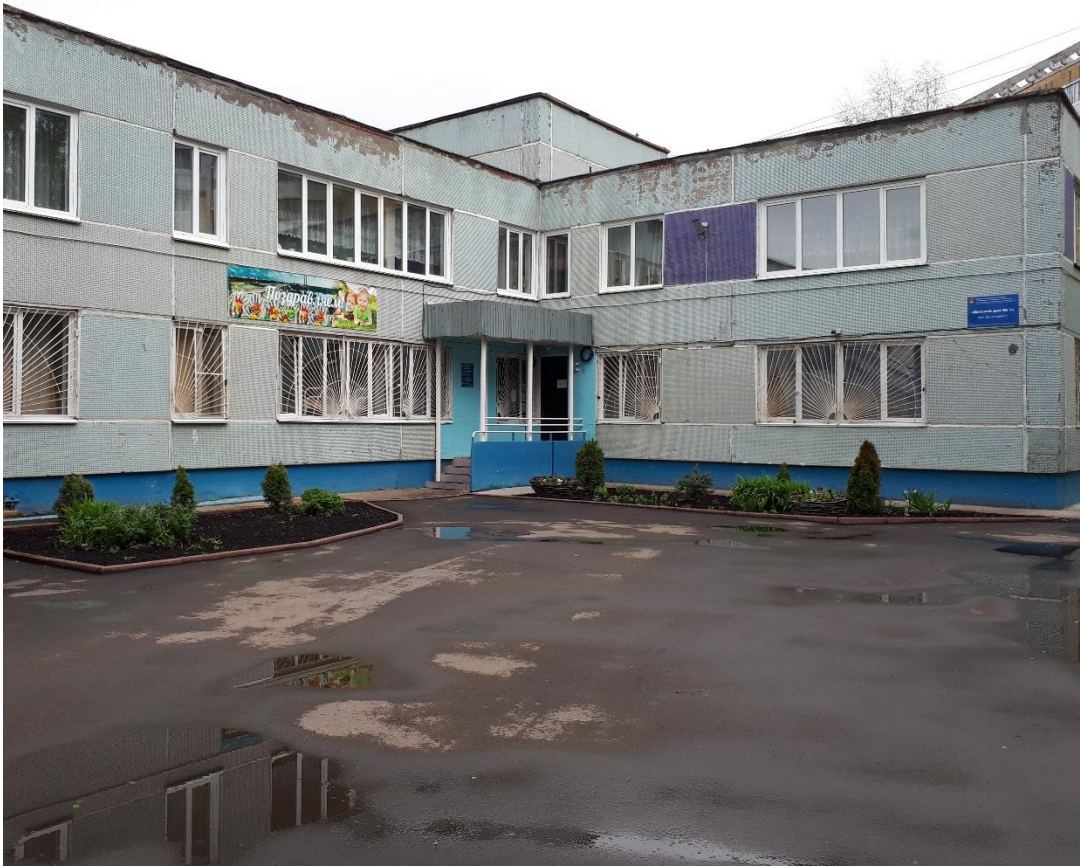
Фото №1

1.1	Входы на территорию	есть	1	1-4	1. Отсутствуют доступные элементы информации об объекте. 2. Устройство закрывания калиток не соответствует требованиям ГОСТ.	Все	1. Организация доступных элементов информации об объекте. 2. Установка калитки в соответствии с требованиями.	индивидуальное решение с ТСР

1.2	Пути движения на территории	есть	2	1-9	1. Отсутствуют тактильные средства на покрытии пешеходных путей. 2. Бордюры по краям пешеходных путей: высота не менее 0,05 м. 3. Бортовой камень на пересечении тротуаров с проезжей частью,	С К, О, С. К	1. Монтаж тактильных средств на покрытии пешеходных путей. 2. Монтаж бордюрного камня в соответствии с требованиями. 3. Монтаж бордюрного камня в соответствии с требованиями	индивидуальное решение с ТСР
